## Rutschhemmende Oberflächenbeschichtung sorgt für neuen Glanz

### GRIP SAFETY COATINGS

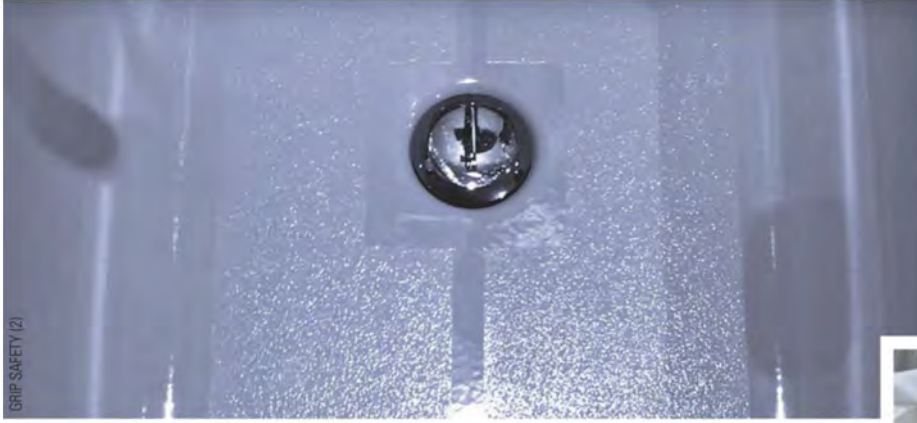
Eine beschichtete Badewanne im Detail.

Im ersten Schritt wurde die alte Beschichtung mit einem speziellen Remover entfernt, danach die Oberfläche gründlich gereinigt. Nachdem Abfluss und Armaturen abgeklebt waren, wurde im Rollverfahren das Antirutsch-Produkt appliziert und die 0,7 m<sup>2</sup> Innenfläche der Badewanne neu beschichtet. »SwissGrip« ist in unterschiedlichen Rutschsicherheitsklassen erhältlich. In den insgesamt 56 Badewannen wurde das Material GSAS mit der Rutschhemmung gemäß DIN 51130 und TÜV-zertifiziert R11 verwendet. Die körnige Zwei-Komponenten-Beschichtung ist umweltfreundlich, transparent und langlebig. Das lösemittelfreie Material ist UV-beständig und erfüllt alle gängigen Hygienestandards – inklusive Lotuseffekt. Und noch einen Vorteil bringt die Rutschhemmung mit sich: Die Beständigkeit gegen Bakterien, Schimmel und Pilze ist nach ISO 846 und ISO 22196 zertifiziert. Die moderne Technologie verhindern sogar eine Reihe von Virenstämmen. Außerdem ist »SwissGrip« unempfindlich gegenüber Desinfektionsmitteln und einfach zu reinigen.

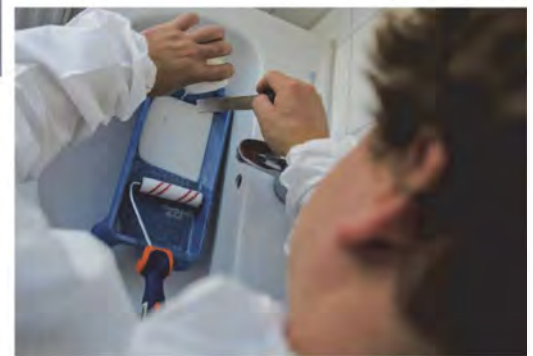
Für den Einbau machten sich Experten ans Werk.
