Wo die Pinguine jetzt trittsicher watscheln und hüpfen

Im Sea Life Bangkok rutschten die Pinguine immer wieder in ihrem Gehege aus – die Oberflächenbeschichtung Grip Anti-Rutsch macht die Wege nun rutschfest.

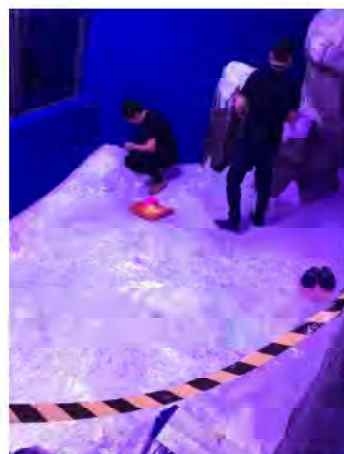
Grip Anti-Rutsch wurde auf einer Fläche von insgesamt 60 m² aufgebracht. Dank der einfachen Anwendung kein Problem für das Team von Partner Myako. Foto: Grip Safety Coatings

Das Team von Myako rückte Ende August 2018 an, um in einem sehr engen Zeitplan Abhilfe zu schaffen. Grip Anti-Rutsch wurde auf einer Fläche von insgesamt 60 m² aufgebracht. Besondere Vorbereitungen waren nicht erforderlich, lediglich eine gründliche Reinigung ging den Arbeiten voraus. Eingesetzt wurde Grip Anti-Rutsch-Boden der Rutschsicherheitsklasse R11.

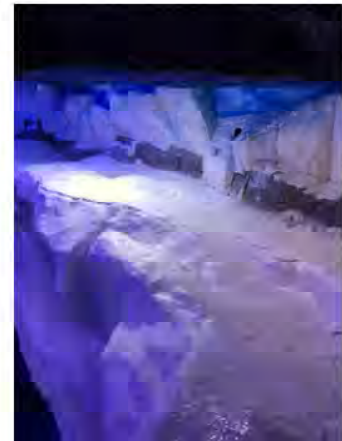
Immer wieder gab es jedoch Unfälle, bei denen sich die Pinguine sogar verletzten. Auf dem „Penguin's walkway“, also dem Weg zwischen den Felsenformationen und dem Wassertank, gab es eine Art Zementboden mit einer weißen Polyurethane-Beschichtung.

„Diese Oberfläche mit Mörtel auf Epoxidharzbasis war sehr rutschig und konnte auch nie wirklich abtrocknen. Die kleinen Tiere schlitterten darauf eher unfreiwillig. Daher wurde nach einer Lösung gesucht“, erinnert sich Jelmer Stellingwerf von Grip Safety Coatings. Das Schweizer Unternehmen widmete sich gemeinsam mit Myako Thailand als Partner vor Ort und führender Distributor in Thailand dem Projekt.

Der Penguin's Walk war viel zu rutschig. Die Pinguine rutschten aus und verletzten sich. Foto: Grip Safety Coatings
