Rutschsicherung einer öffentlichen Holzterrasse

Holzterrasse im Kindergarten jetzt sturzsicher – Gemeindeverwaltung in Worb setzt Schweizer Oberflächenbeschichtung ein

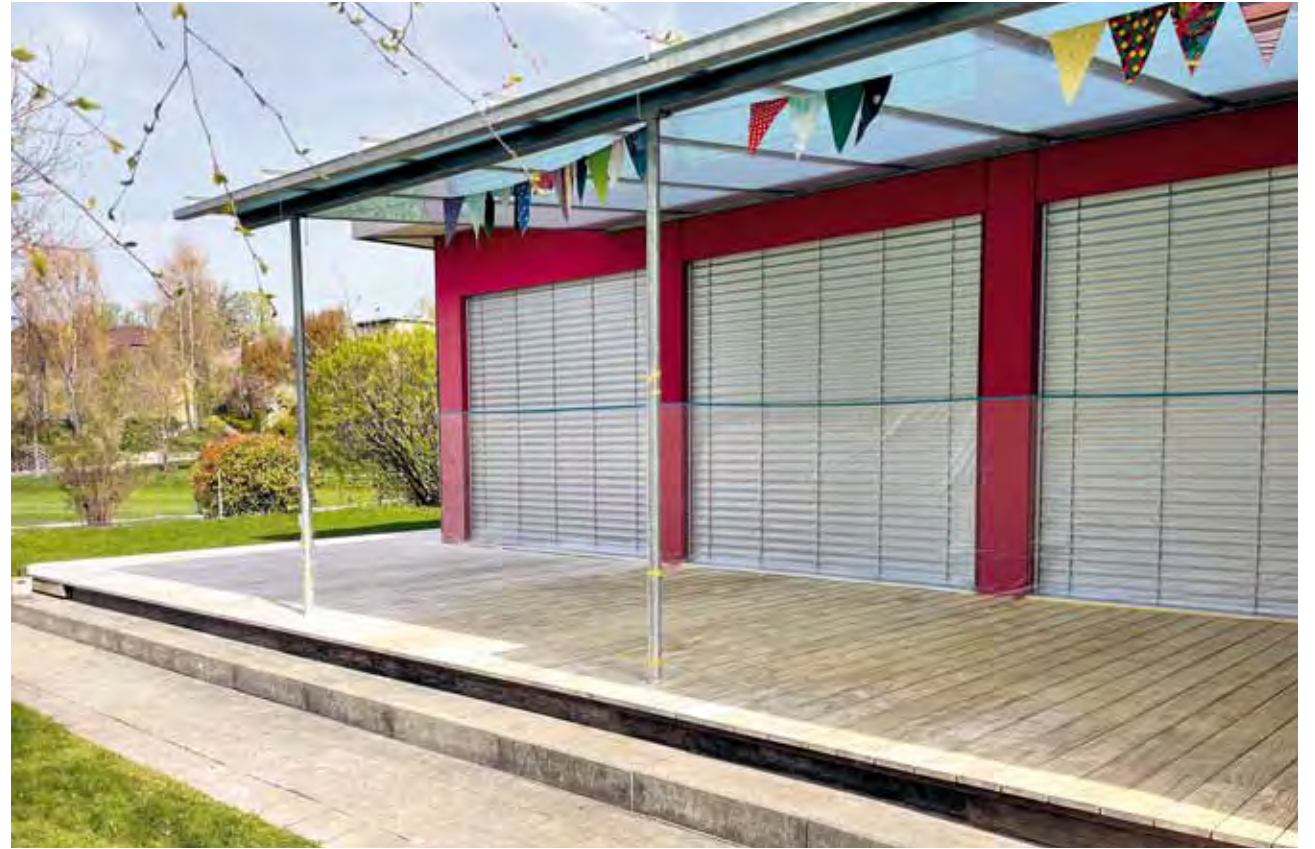
Ohne Beschichtung entpuppte sich das eingesetzte modifizierte Holzprodukt bei Regen, Nässe und Kälte als gefährliche Rutschbahn – mit Beschichtung ist alles einwandfrei. Fotos: Grip Safety Coatings

das Holz wurde die Antirutschbeschichtung „Swiss Grip“ aufgetragen. Der Liegenschaftsleiter: „Ich habe viele kritische Fragen gestellt und mir ausführlich erklären lassen, wie die körnige Zwei-Komponenten-Beschichtung funktioniert. Vor allem die Aussicht auf eine lange Standzeit für den Außenbereich hat mich interessiert. Das Ergebnis hat bei der Beurteilung vor Ort einen guten Eindruck gemacht, also haben wir den Auftrag für die rund 70 m² große Holzterrasse erteilt.“

In den Frühlingferien 2022 wurde die Terrasse erst mit dem Hochdruckreiniger gesäubert, dann gingen zwei Fachleute ans Werk. Die Holzoberfläche wurde mit einem speziellen Spritzverfahren beschichtet.

Eingesetzt wurde die transparente und wetterfeste Antirutschbeschichtung GSAS mit der Rutschsicherheitsklasse R11. „Swiss Grip“ ist sowohl für Außen- als auch Innenbereiche nutzbar. Das lösemittelfreie Material ist umweltfreundlich, transparent und entspricht der DIN EN 16165 (ehemals DIN 51130). Die Antirutschbeschichtung ist TÜV-zertifiziert, UV-beständig und unempfindlich gegenüber Desinfektionsmitteln.

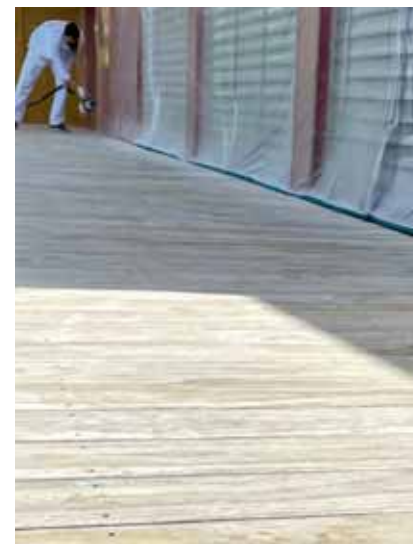
Aufbringen der körnigen Zwei-Komponenten-Beschichtung

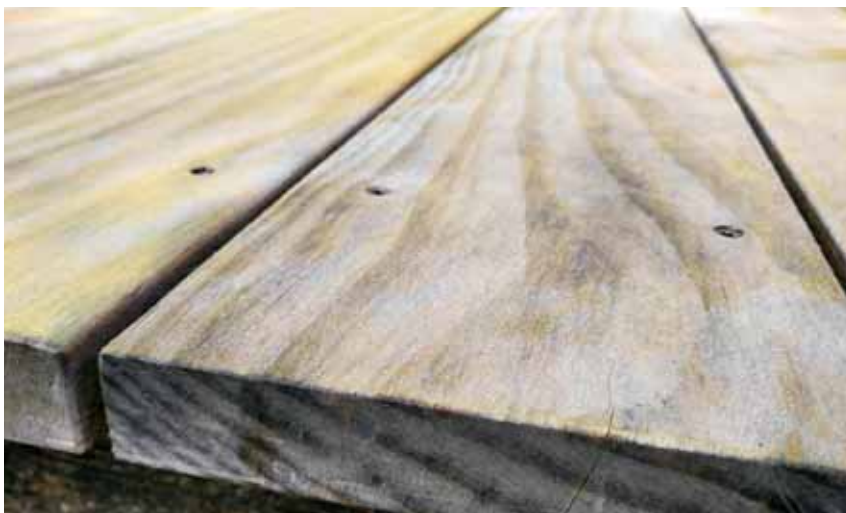
Im Barfuß- bzw. Nassbereich besitzt das Produkt die höchste Rutschsicherheitsklasse (GB2/C) und im Schuhbereich R11 und R12.
