Gebäude. Energie. Technik.

Pinguine jetzt trittsicher

Oberflächenbeschichtung macht Wege im Pinguin-Gehege für die Aquariumsbewohner rutschfest

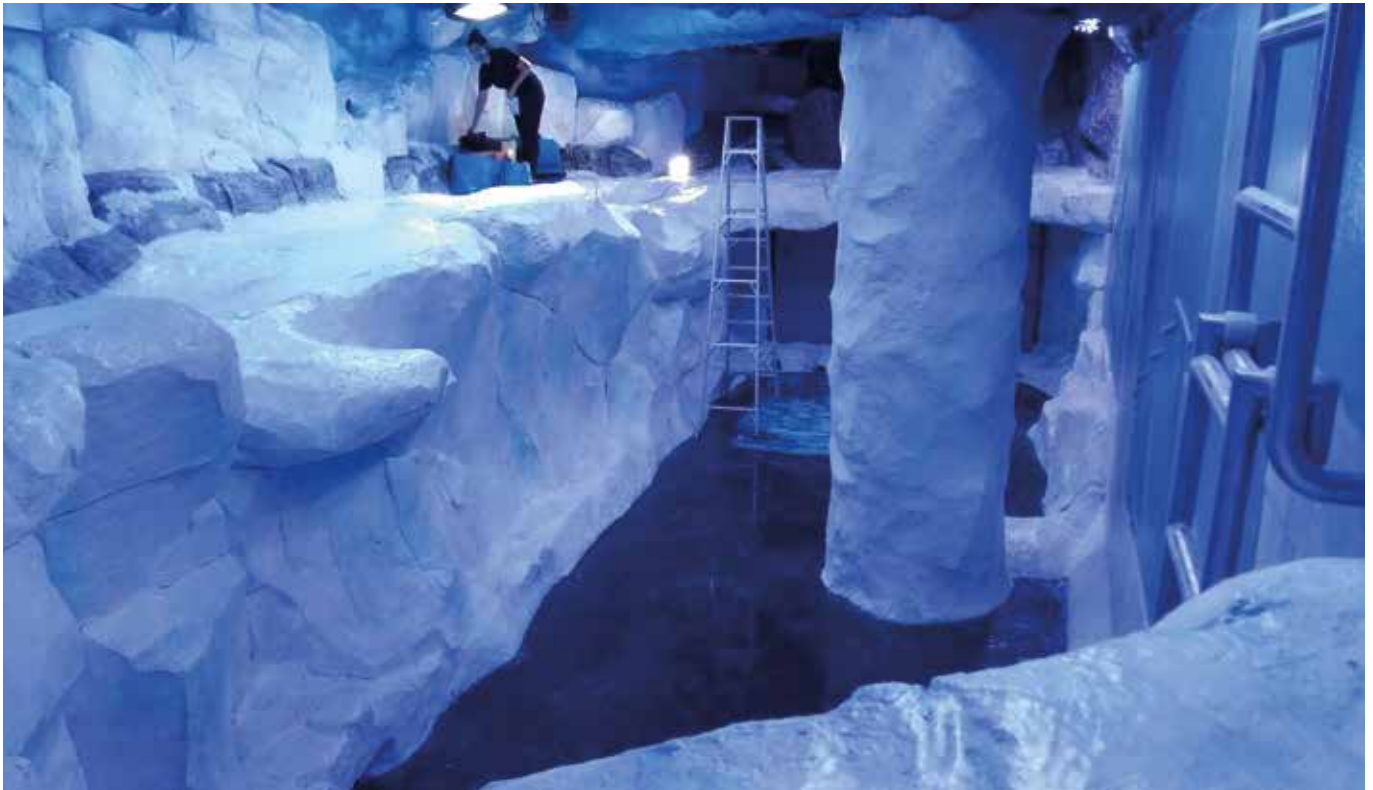
I Felsenformationen im Pinguingehege.

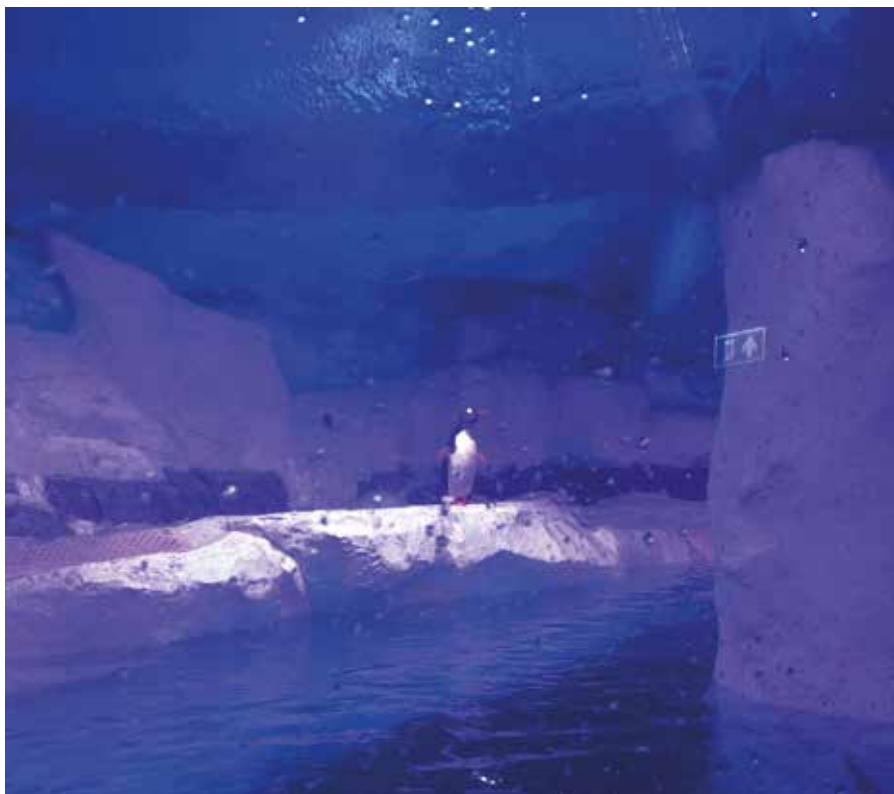
! Pinguine hatten sich früher beim Ausrutschen sogar verletzt.

Immer wieder gab es jedoch Unfälle, bei denen sich Pinguine sogar verletzten. Auf dem „Penguin's walkway“, also dem Weg zwischen den Felsenformationen und dem Wassertank, gab es eine Art Zementboden mit einer weißen Polyurethane-Beschichtung. „Diese Oberfläche mit Mörtel auf Epoxidharzbasis war sehr rutschig und konnte auch nie wirklich abtrocknen. Die kleinen Tiere schlitterten darauf eher unfreiwillig. Daher wurde nach einer Lösung gesucht“, erinnert sich Jelmer Stellingwerf von der GriP Safety Coatings AG. Das Schweizer Unternehmen widmete

Dass die Entscheidung auf die Oberflächenbeschichtung GriP AntiRutsch fiel, hatte mehrere Gründe: Die körnige, wasserbasierte Zwei-Komponenten Beschichtung ist umweltfreundlich, erfüllt alle gängigen Hygienestandards und ist unempfindlich gegenüber Desinfektionsmitteln. Die Oberfläche kann mit üblichen Reinigungsmitteln und sogar Hochdruckreinigern mühelos gereinigt werden. Das Material ist transparent und verändert die Optik und das Design im Pinguin Haus nicht. Bei Bedarf kann die Beschichtung wieder leicht und rückstandslos entfernt werden. Stellingwerf: „Hinzu kommt, dass GriP AntiRutsch

Das Team von Myako rückte Ende August an, um in einem sehr engen Zeitplan Abhilfe zu schaffen. GriP AntiRutsch wurde auf einer Fläche von insgesamt 60 Quadratmetern aufgebracht. Besondere Vorbereitungen waren nicht erforderlich, lediglich eine gründliche Reinigung ging den Arbeiten voraus. Eingesetzt wurde GriP AntiRutsch Boden der Rutschsicherheitsklasse R11. „Das Kit ist einfach anzuwenden und effektiv, unsere Techniker sind damit gut zurechtgekommen, da die Anbringung unkompliziert und einfach in der Handhabung ist“, erklärt Wanna Napathorn, Betriebsleiterin von Myako Thailand. Die Oberflächenbeschichtung ist leicht aufzubringen, nach bereits zwölf Stunden ist die Fläche wieder benutzungsbereit. „Der Faktor Rutschfestigkeit war hier sehr hoch – es musste schlichtweg funktionieren. Daher haben wir uns auch für das verlässliche und erprobte Schweizer Produkt entschieden.“
